# 吴忠市宁夏华浩建设发展有限公司“6·29” 一般物体打击事故调查报告

吴忠市人民政府事故调查组

2024 年 8 月 28 日

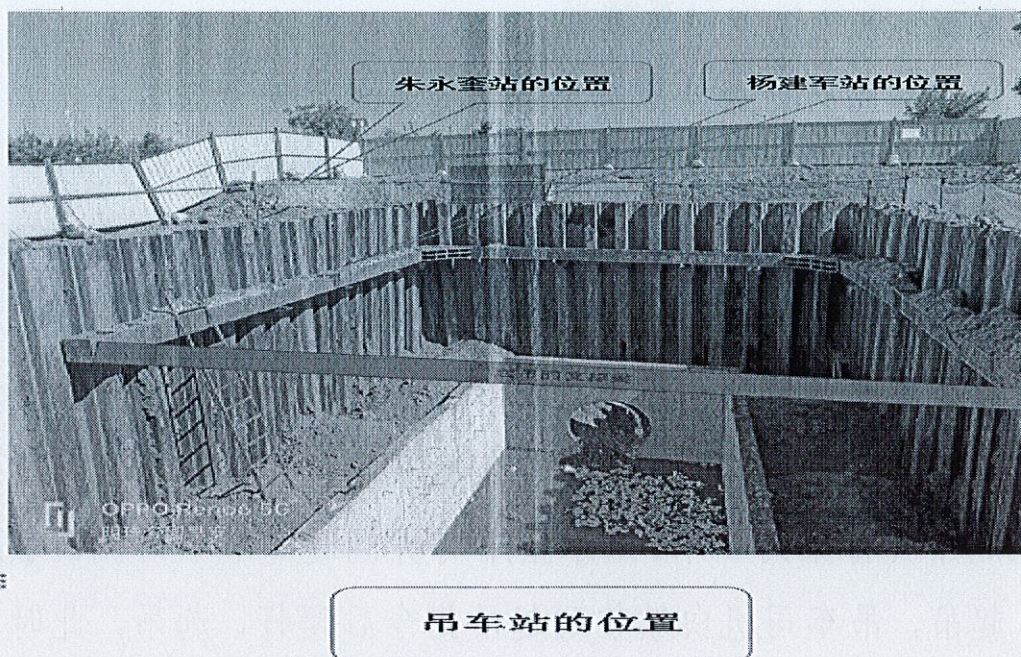
#### 4. 事故现场示意图：

2. 还原事故经过：经事故现场查看，事故发生时朱永奎站在钢板桩上方地面指挥，杨\*\*站在钢板桩西侧围墙横梁上，所占位置距起吊支撑梁约3米，朱永奎用对讲机通知吊车司机白敏爬点杆、起吊，吊车司机白敏收到起吊指令后爬杆、起吊，此时吊钩吊点中心位置在支撑梁的北侧，支撑钢梁被吊起时受斜吊拉力作用直接甩向北侧，正好打在围梁上站的杨\*\*左侧胳膊及胸部，120急救车将伤者送往吴忠市人民医院后经抢救无效死亡。

筑行业起重吊装指挥证件，未对钢板桩拆卸现场风险进行辨识，起吊钢丝绳处于斜拉状态，作业人员（杨\*\*）未离开施工作业面下达起吊指令，最终导致斜拉的钢丝绳甩向钢板桩围梁上站的杨\*\*，导致杨\*\*左侧胳膊及胸部受支撑梁打击，经抢救无效死亡的后果。
