# 吴忠太阳山宁夏金益通建材有限公司 “5·22”一般机械伤害事故调查报告

吴忠市人民政府事故调查组

2025 年 7 月 16 日

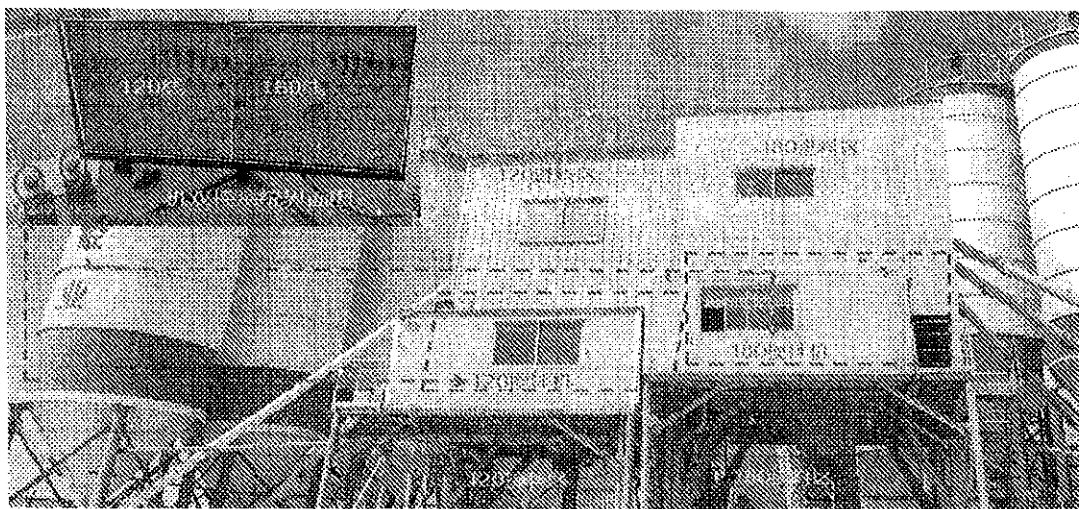
图 1 搅拌站设置及控制示意图

该搅拌站原设计在 120 线、180 线搅拌楼现场二楼中控室分别设置生产操作控制系统，可对计量配料、设备启停等工艺环节进行实时监控与控制。2025 年 3 月，为降低人力成本，公司进行了生产线“一机多控远程控制系统”升级改造，采用“一机双控”软件实现一个操作员远程控制两条生产线。“一机双控”系统改造后的控制台分别设置标注由“1#”“2#”的急停按钮（未明确急停按钮具体对应生产线设备名称）。

**（二）强化人员能力建设与本质安全。**宁夏金益通建材有限公司要深化安全培训与考核，针对企业负责人、安全管理人员及作业人员，开展搅拌机操作、有限空间作业等专项培训，内容涵盖安全操作规程（如断电挂牌、联锁检查）、应急处置措施；严格实施培训考核，确保员工掌握安全操作技能及应急逃生能力。要提升设备本质安全水平，立即修复/更换失效的安全联锁装置，建立定期检测维护机制，在操作面板、急停按钮等关键位置设置清晰标识，消除误操作风险。

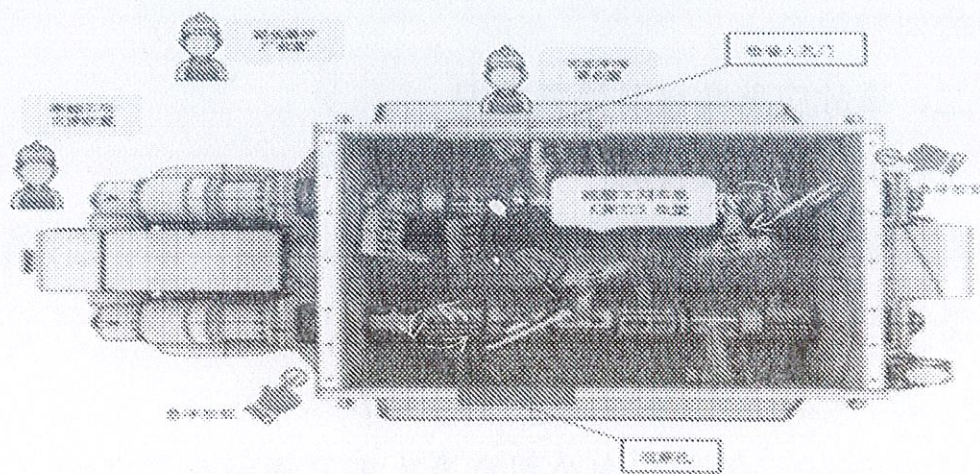
图 2 事故现场示意图

事故现场位于宁夏金益通建材有限公司混凝土搅拌站 180 线搅拌楼二层搅拌机室内。该搅拌楼为三层钢结构，各层功能如下：一层为接料区；二层为搅拌机室；三层为进料区。搅拌机室内安装一台 JS3000E 型双卧轴搅拌机（包含 180 线和 120 线两条生产线），南北两侧设有操作平台，搅拌机东北侧设有网状观察口，西南侧配备带安全联锁的检修人孔门（联锁装置正常状态下，当检修人孔门打开时，设备无法启动；经现场确认，事故发生时该门处于开启状态），搅拌机罐体南、北两侧各设置一个急停按钮。

宁夏金益通有限公司地勤工刘\*\*在 180 线搅拌机内进行清料作业时，因商混站站长温学广口令（复位 180 线搅拌机急停按钮，启动 120 线搅拌机）与中控室操作工海小湖接收的指令（复位 180 线搅拌机急停按钮，启动 180 线搅拌机）出现严重偏差，海小湖启动 180 线搅拌机后，加之 180 线搅拌机检修人孔门的机械联锁装置失效，导致正在 180 线搅拌机内进行清料作业的刘\*\*死亡。

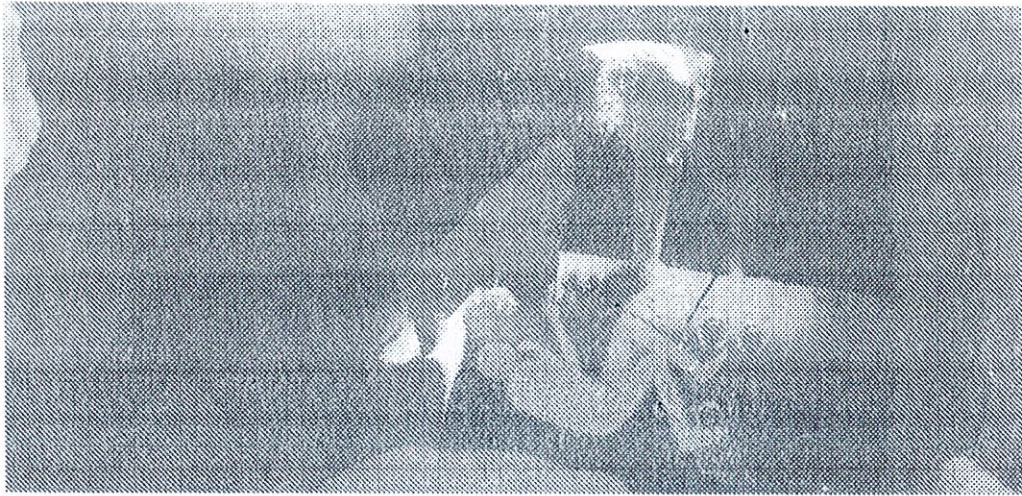
图 3 180 线搅拌机事故现场示意图

搅拌机主体罐身为水平式结构，南北两侧均配置有操作人员作业平台。罐体东北侧上方设有网状防护观察窗，西南侧上部则安装带安全联锁装置的检修人孔门，该联锁装置与设备电源联动，检修人孔门开启时自动断电。罐体西南与东北角各设紧急停止按钮装置。搅拌仓内配置双轴逆向旋转系统，每根传动轴装配六组交错角度的搅拌桨叶。经调查，事故发生时 180 线设备检修人孔门处于开启状态，（联锁装置正常状态下，当检修人孔门打开时，设备无法启动；经现场确认，事故发生时该门处于开启状态），搅拌机罐体南、北两侧各设置一个急停按钮。
