吴忠太阳山开发区宁夏聚鑫起重吊装有限公司“1·8”一般起重伤害事故调查报告

吴忠市政府事故调查组

2026年3月6日

2026年1月8日15时34分许，吴忠市太阳山开发区宁夏太阳山白塔水风电有限公司B07风机变桨轴承更换吊装作业现场发生一起一般起重伤害事故，造成3人受伤。

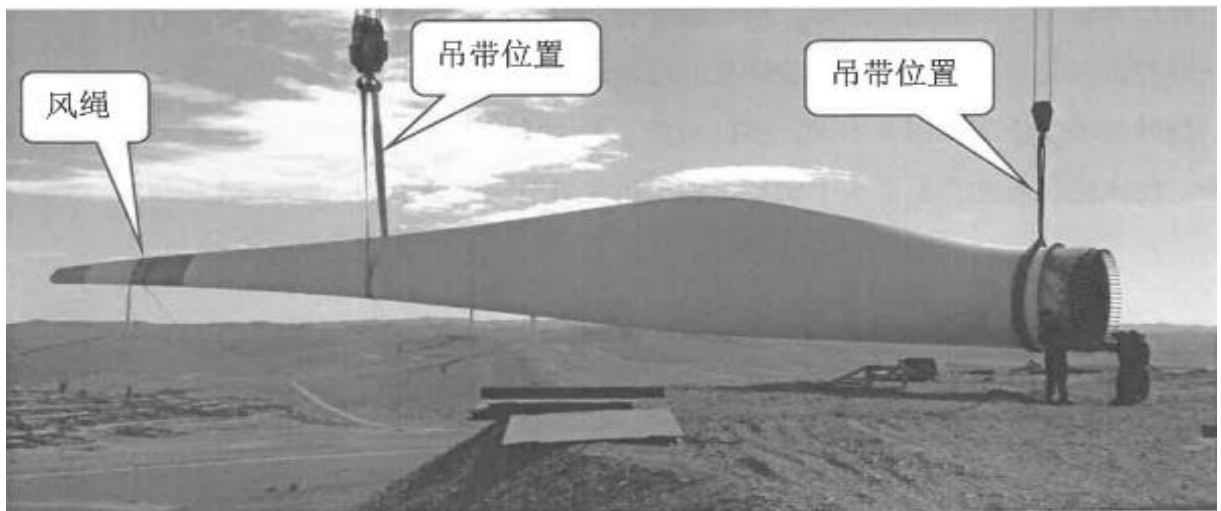
图 2 拆卸叶片吊带悬挂位置图

1.施工企业违章施工。宁夏聚鑫起重吊装有限公司未严格执行施工方案，仅用单根吊带吊装风叶^[3]，致使作业人员在拆卸B07风机叶片固定螺母时，吊带松劲，叶片处于非稳定受力状态。

[3] HW3/S2300（131）型风力发电机组变桨回转支承更换工艺【宁夏华仪太阳山风电场白塔水49.5W风电项目11#机组】3.1 拆卸风轮（吊带位置图示）分别在叶片根部和中后部悬挂吊带。

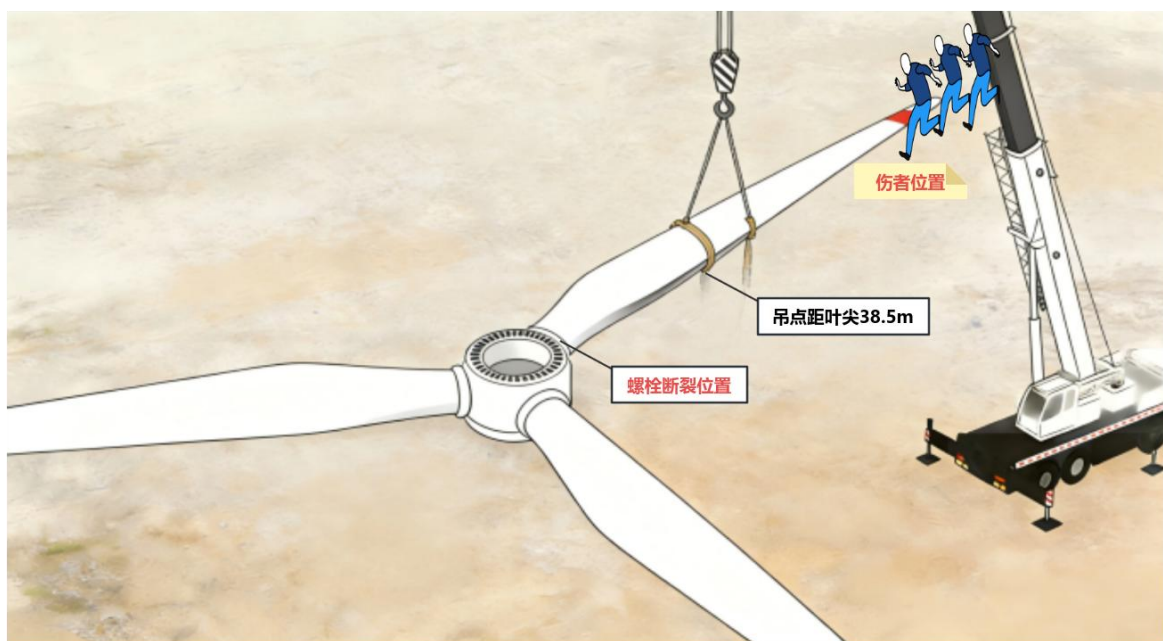
图 3 事故现场示意图

15 时 35 分左右，叶片固定螺母拆卸至约 46 个（总计 92 个），成维强指挥吊车将吊带松劲，便于叶片变桨，此时，叶尖出现触地情况，成维强与田兴银、康立鑫、张孝四人前往叶尖处查看，并试图用手抬起叶片，期间，叶根部 5 条固定螺栓突然发生脆性断裂，叶尖下倾，将田兴银、康立鑫、张孝三人砸

事故直接原因是：作业人员违规进入吊装作业区域^[2]，并试图用手抬叶片，在叶片根部与变桨轴承连接的5条固定螺栓发生脆性断裂时，叶尖下倾，导致3名作业人员被砸伤。

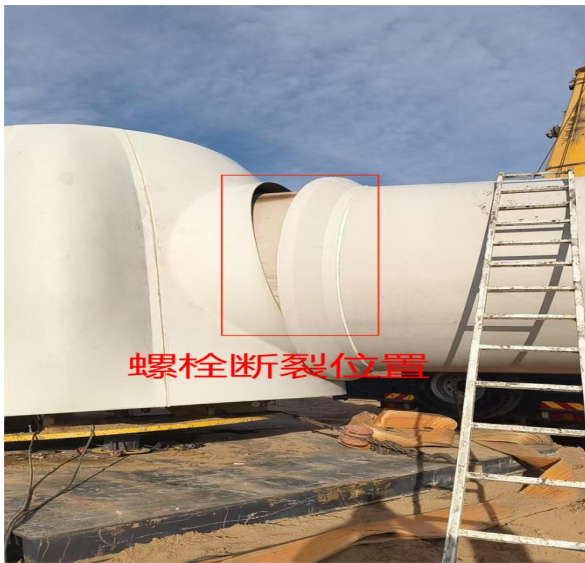
图 3 事故现场（叶根外部）

- 1.事故叶片使用一台 25 吨汽车起重机通过单根吊带扶稳，与工艺要求不一致。
- 2.叶根部与变桨轴承连接螺栓共 92 个，其中 5 个脆性断裂。
- 3.吊装叶片周边未设立警戒线和警示标识(吊装区域严禁进入)
