吴忠太阳山开发区吴忠市通达煤化工有限公司“3·21”一般物体打击事故调查报告

吴忠市政府事故调查组

2026年5月20日

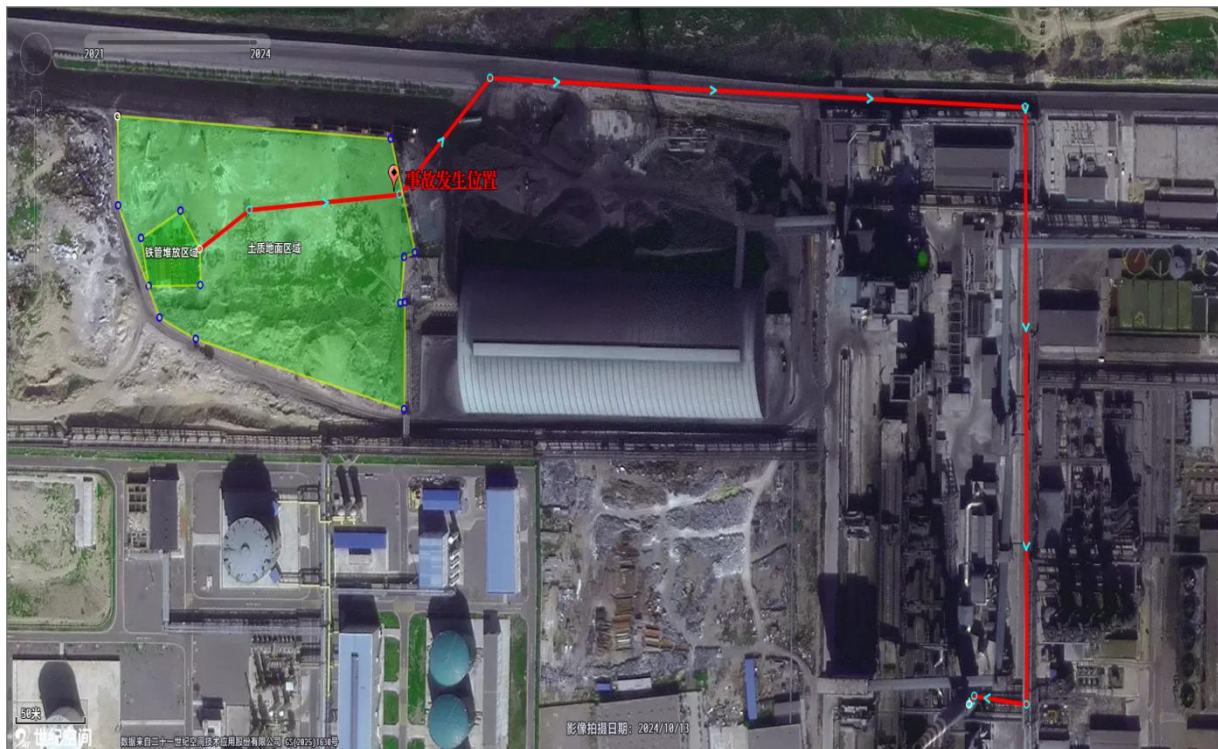
图 1 管道转运路线图

道转运任务，转运路线如下图：

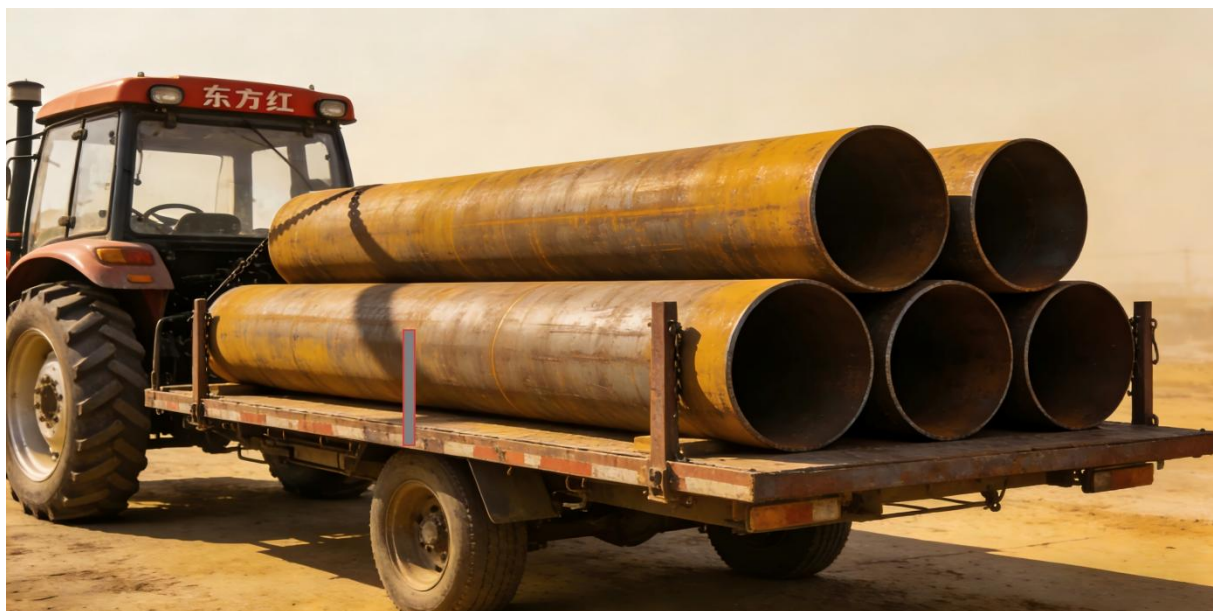
图 2 作业车辆装载情况示意图

(2) 作业车辆及装载情况。本次转运作业使用车辆为 X750 型东方红拖拉机，该车辆由中国一拖集团有限公司生产，出厂日期为 2014 年 3 月，出厂编号 0603314，标定功率 55kW。拖拉机后部拖挂平板运输车，平板车长 7.5m、宽 2.5m，车体左右两侧各设有三根挡杆，用于固定装载物料，挡杆由前至后高度依次为 112mm、85mm、63mm。

平板车上共装载 5 根规格为 DN800、长度 11m、单根重量约 1.2t 的铁质管道，管道，堆放方式为下层 3 根、上层 2 根，仅采用单条倒链对管道进行绑扎固定。如下图所示：

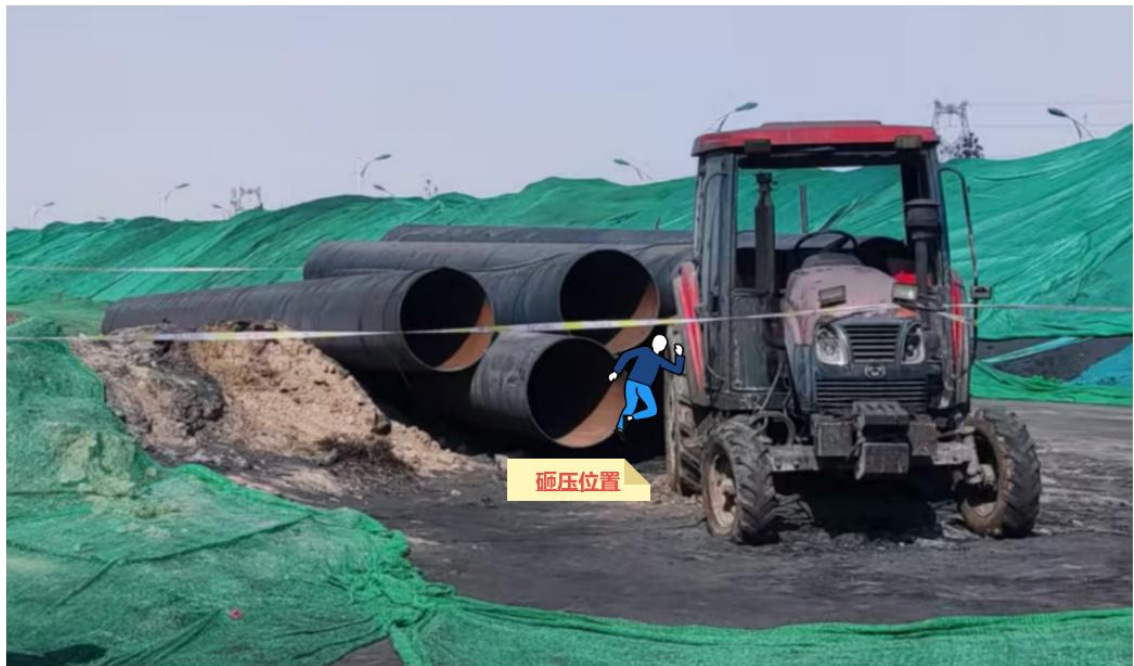
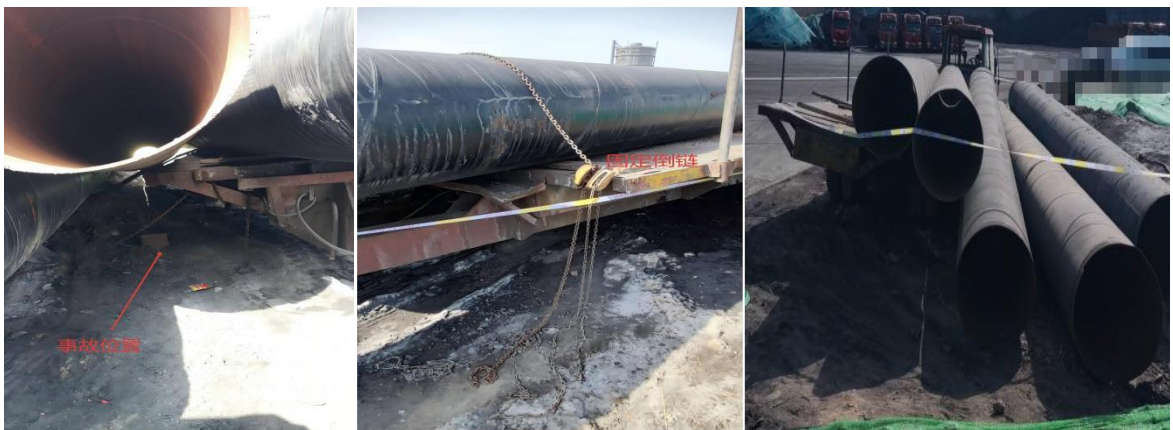
图 3 事故现场示意图

(1) 事故现场地形地貌情况。事故发生地点为二期焦棚西侧材料堆场与二期焦棚前硬化地面衔接处。该堆场地面为土质地面，衔接处区域路面存在积水，经实测由西向东向下坡度约 16° 。

(3) 事故发生情况。3 月 21 日 17 时许，涉事拖拉机行驶至上述土质堆场与硬化地面衔接的泥泞路段时，车辆右侧车轮陷入泥坑，无法继续前行，车身向右侧倾斜约 11° 。为使车辆脱困，张勇站在平板车右侧，试图解除倒链、卸载管道。作业过程中，绑扎管道的倒链突然松脱，受车身倾斜惯性及管道重力影响，上层管道瞬间滚落，将张勇砸伤。

此次物体打击事故的主要原因为操作人员在处置车辆下陷脱困时，违规卸载管道导致。

事故直接原因是：作业人员在拖拉机陷入泥坑，车身发生倾斜的情况下，在平板车倾斜侧下方违规解除管道绑扎倒链，致使倒链突然松脱，管道在重力及车身倾斜惯性作用下滚落，将其砸伤。

(一) 直接原因分析。作业人员安全意识淡薄，风险辨识能力低，未正确识别平板车倾斜情况下，可能出现的管道滚落等风险，违规进入平板车倾斜侧下方解除管道绑扎倒链，直接导致事故发生。

（一）强化全员履职尽责。吴忠市通达煤化工有限公司要严格履行法定职责，健全完善全员安全生产责任制，层层压实责任链条，强化作业现场及高危环节的安全管控，严禁无方案、无监护、无措施擅自作业，及时制止违规作业行为。

（二）强化安全教育培训。吴忠市通达煤化工有限公司要开展全员安全生产再培训，重点强化车辆运输、现场应急处置等专项安全培训，确保作业人员熟练掌握安全操作流程、风险防控要求和应急处置技能，坚决杜绝盲目作业、冒险作业。

实开展反“三违”专项行动，迅速对厂区内物料转运、车辆通行、大件装卸、临时作业等环节开展全方位、系统性风险辨识和隐患排查，实现隐患排查、登记、整改、验收闭环管理。强化作业现场安全监护，确保作业全过程安全可控。
